# Tragický výbuch v muničním skladu v Hostivici 13. září 1945.

Podle „**Posudku komise o příčinách neštěstí v Hostivici dne 13. 9. 1945**“ bylo centrum výbuchu na demonstračním stolku. U něj krátce před tím npor. Vokurka prováděl výklad o deadjustaci německé 10 kg pumy s elektrickým zapalovačem, anglické prstencové pumě a německých pancéřových pěstích. Podle svědectví přeživších frekventantů se však v okamžiku výbuchu přímo u demonstračního stolku nikdo nenacházel a s muničními elementy ležícími na jeho desce nikdo nemanipuloval.

## Posudek komise

o příčině neštěstí v Hostivici dne 13.9.1945.

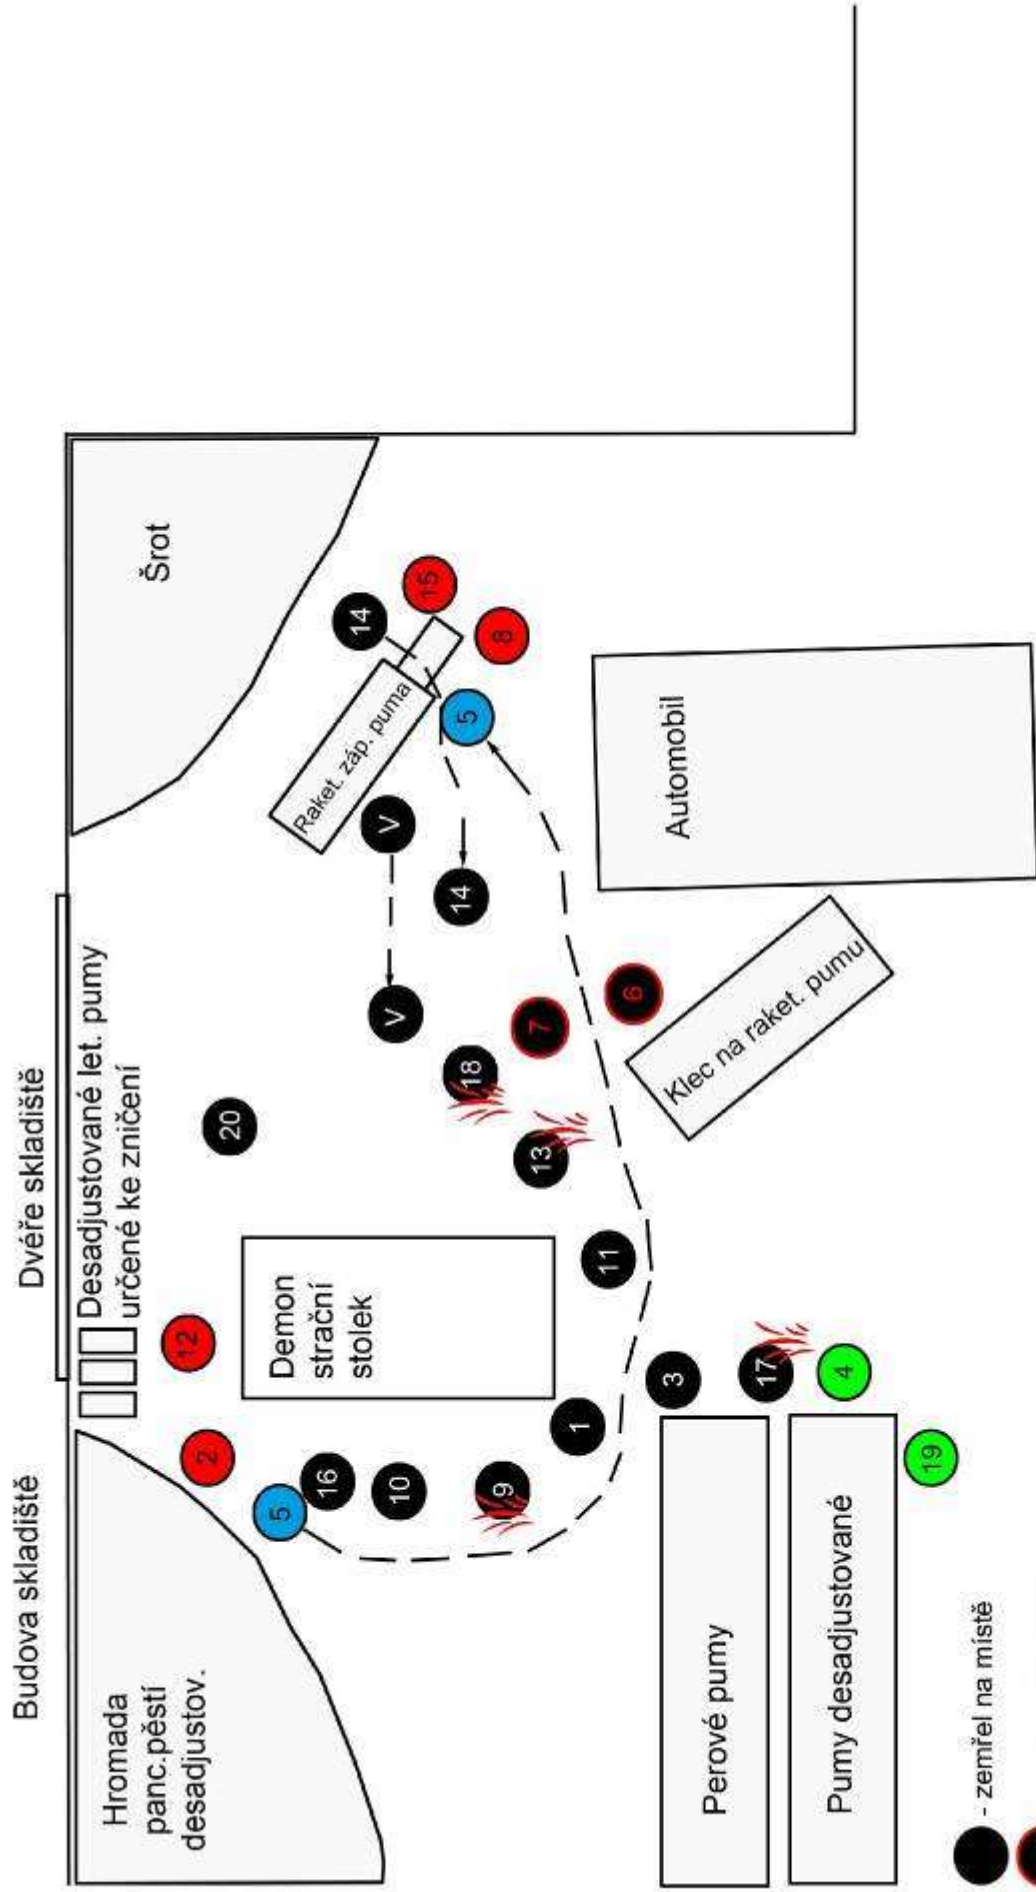
# Situační plánec k neštěstí v Hostivici dne 19. 9. 1945

Místo exploze a přilehlé okolí bylo doslova poseto a obklopeno další ostrou municí s různým stupněm nebezpečnosti (viz „**Situační plán k neštěstí v Hostivici dne 13. 9. 1945**“). Z návrhu na udělení čs. medaile „Za chrabrost“ z 15. 9. 1946 pro tehdy již šrap. děl. m. v. Bahenského vyplývá, že cca 1 m od výbuchu se kupříkladu nacházely 80 kg zápalné pumy, z jejichž proražených plášťů vytékala hořlavina.

**Na Situačním plánu k neštěstí v Hostivici dne 13. 9. 1945** je však zakreslen objekt označený jako „*raket. záp. puma*“ a „*Klec na raket. pumu*“. Autorovi není známa žádná letecká zápalná puma z období 2. sv. války, která by používala raketový urychlovací motor. Pro dosažení optimálního zápalného účinku by urychlení pádu pumy a její zarytí pod povrch bylo přímo kontraproduktivní.

Dle již výše citované výpovědi por. tech. zbroj. Boudného „*jeden z frekventantů podával před výbuchem npor. Vokurkovi jakési pouzdro*“. Npor. tech. zbroj. Vokurka byl v tomto okamžiku vzdálen cca 3 m od demonstračního stolku, poblíž zmiňované „*raketové zápalné pumy*“. V bezprostřední blízkosti jeho těla bylo nalezeno tělo por. tech. zbroj. Procházky, jehož levá dlaň byla zcela devastována, stejně jako všechny prsty a levá polovina obličeje.
